Cheias rápidas em áreas urbanas: o caso de Sacavém

Autor(es): Ramos, Catarina; Ramos-Pereira, Ana

CHEIAS RÁPIDAS EM ÁREAS URBANAS: O CASO DE SACAVÉM

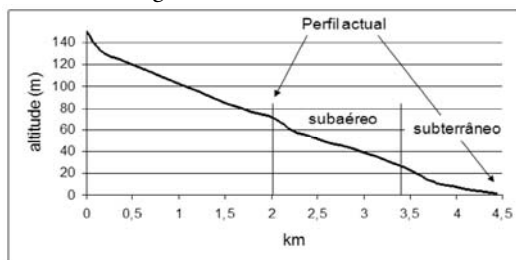
Figura 5 – Perfil longitudinal da R^a do Prior Velho – Sacavém.

A actual bacia da R^a de Sacavém é o que resta de uma bacia de drenagem maior pertencente à antiga R^a do Prior Velho - Sacavém. Esta ribeira tinha a sua cabeceira a SW do v.g. Alto de Fetais a cerca de 150m de altitude, e tinha um trajecto W-E, correndo no reverso da costeira de Frielas em direcção ao Rio Trancão, com o qual conflui a cerca de 2m de altitude, junto à baixa de Sacavém. Esta realidade ainda era visível na folha nº 417 da CMP de 1965. Posteriormente, com as obras de alargamento do aeroporto de Lisboa, todo o sector montante e parte do intermédio da bacia foi ocupado por aquela infraestrutura. Como consequência, mais de metade da área de drenagem da R^a do Prior Velho-Sacavém desapareceu e a ribeira que tinha uma extensão de 4,4 km ficou reduzida a 2,3 km de comprimento (figuras 5 e 6). É esta actual ribeira que designaremos de R^a de Sacavém.

A actual R^a de Sacavém inicia o seu percurso a cerca de 70m de altitude e tem uma inclinação de 2,8m / km (figura 5). Tem um nº de ordem 2 (método de Strahler) e drena uma área de 1,33 km², sendo o factor forma da bacia de 0,3, o que mostra o alongamento da mesma (figura 6). Estas características morfométricas não constituem factores agravantes das cheias. Contudo, a diminuição da área de drenagem da bacia, com a construção do aeroporto, diminuiu-lhe o tempo de concentração que passou de 2h 48m para 1h 44m (calculado segundo o método de Temez), sendo o tempo de resposta de apenas 1h 2m.

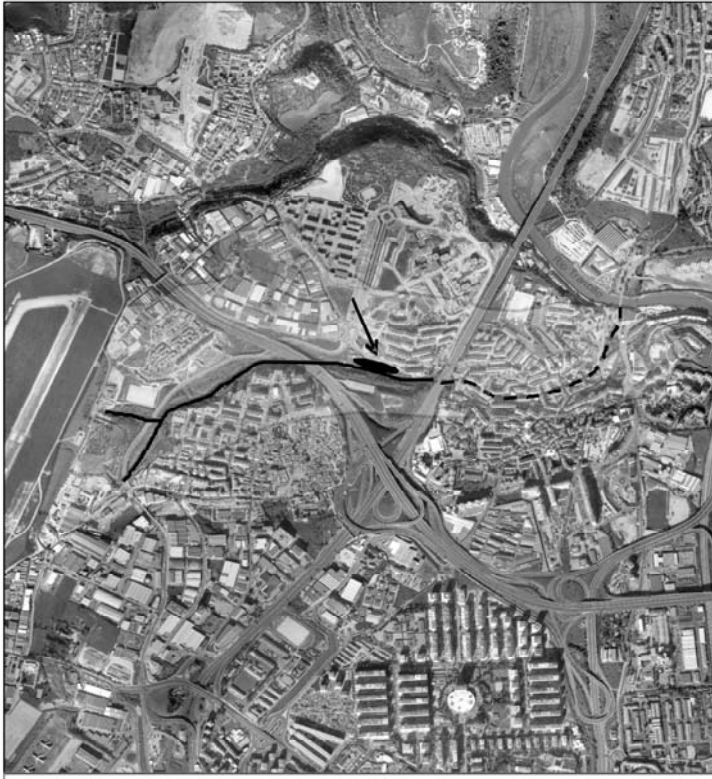
Figura 7 – Ocupação urbana da bacia de drenagem da R^a de Sacavém. Fonte: Google Earth (imagem de 23 de Junho de 2007). A linha a cheio representa o troço subaéreo da ribeira e a tracejado o troço subterrâneo (encanamento através do colector).

A tremenda pressão da área construída afectou também a linha de água através do encanamento do troço inferior da ribeira, numa extensão de 905m (figuras 5, 6 e 7). A R^a de Sacavém corre assim dentro de um colecter (percurso subterrâneo), tendo sido o seu leito natural (menor e de cheia) ocupado por prédios e ruas, a partir do ponto em que a ribeira passa por baixo da Autoestrada A1 até à sua confluência com o Rio Trancão.

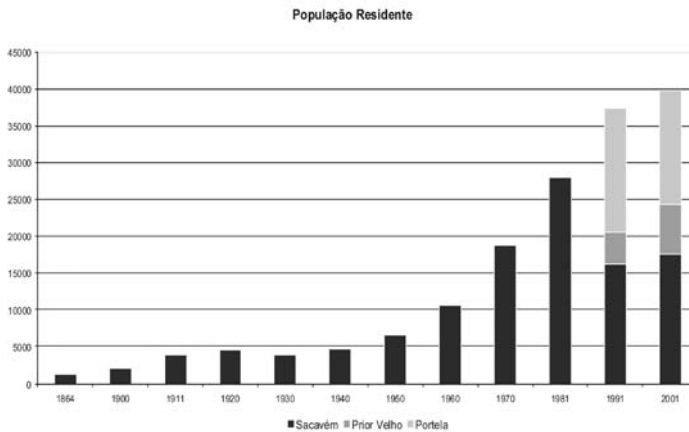
Figura 8 – Evolução da população residente (nº de habitantes) na área de Sacavém (limite da antiga freguesia) ao longo do século XX. Fonte: INE.

A rapidez de resposta da bacia a precipitações intensas é agravada pela impermeabilização dos solos, que acentuam o escoamento superficial ao impedirem a infiltração. Esta impermeabilização foi devida à expansão da urbanização que se desenvolveu, essencialmente, a partir de três núcleos: Sacavém, Prior Velho e Quinta das Pretas. A povoação de Sacavém, que se encontrava circunscrita ao sector jusante da bacia, próximo do Rio Trancão, cresceu ao longo das vertentes do vale da ribeira, cobrindo-as na sua quase totalidade; a expansão do Prior Velho, na margem direita e a urbanização da Quinta das Pretas na margem esquerda, no sector montante da bacia, acabaram por ocupar mais de 70% da área da bacia (figura 7). O crescimento da área construída deu-se em especial a partir dos anos 70 do século XX. Entre os Censos de 1981 e 2001, a população residente, correspondente aos antigos limites da freguesia de Sacavém, passou de 27 945 para 39 783 habitantes (figura 8), o número de alojamentos familiares aumentou 79 % (figura 9) e a densidade populacional passou de 4387 para 6245 hab/km² (+ 42 %; figura 10).

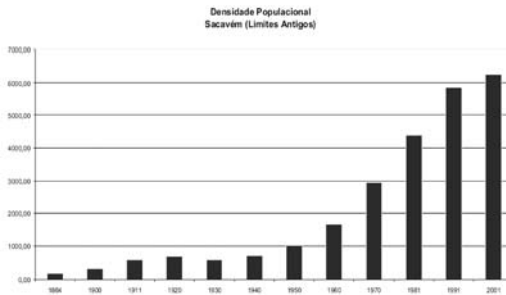
Figura 10 – Evolução da densidade populacional (hab/km²) na área de Sacavém (limite da antiga freguesia) ao longo do século XX.

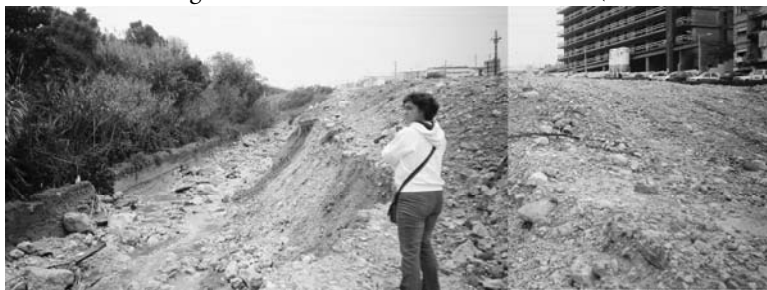
A enorme quantidade de água que convergiu para o leito da ribeira arrastou, na parte alta de Sacavém, materiais provenientes de obras em realização na via pública, mas especialmente parte do entulho proveniente de um aterro ilegal que meses antes (em 2007) tinha sido depositado no leito de cheia da ribeira, imediatamente antes da sua entrada no colector (figuras 7 e 11). Esta situação já tinha provocado grandes inundações e prejuízos na baixa de Sacavém em 30 de Setembro de 2007. Parte dos materiais do aterro foram levados na cheia (figura 11), entupindo o colector que passa por baixo de parte da povoação e da baixa de Sacavém, agravando o rebentamento de várias tampas do referido colector. A falta de limpeza do leito menor da ribeira, no seu troço subaéreo, levou ao arrastamento de uma grande quantidade de canas que ajudaram também a entupir o colector. A cheia que invadiu as ruas e os andares térreos de Sacavém teve, por isso, um caudal sólido desusado em meio urbano, potenciando o poder destruidor da cheia e contribuindo para o aumento dos prejuízos da actividade comercial, sobretudo na baixa de Sacavém, onde a água e a lama chegaram a atingir, em alguns pontos, 2m de altura (figura 12).

Figura 11 – Aterro ilegal no fundo do vale da R^a de Sacavém (foto de 19/2/2008).

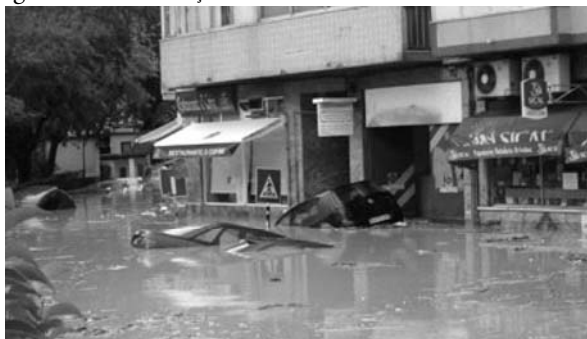
Figura 12 – Inundação da baixa de Sacavém em 18/2/2008.

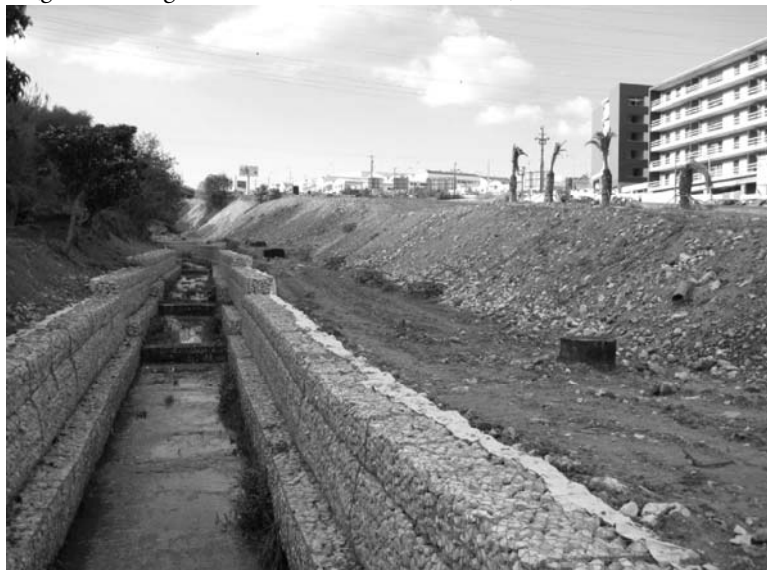
Figura 13 – Regularização do troço subaéreo da R^a de Sacavém (gabiões e degraus de amortecimento de cheias). Foto de 23/11/2009.

No ano seguinte à ocorrência do evento aqui referenciado, foram aplicadas no terreno algumas medidas estruturais mitigadoras das cheias, através de uma intervenção efectuada na alta de Sacavém, ao longo do troço subaéreo da ribeira. Essa intervenção consistiu na regularização do leito da ribeira, através da protecção lateral das margens por gabiões e na protecção do fundo do leito com a aplicação de rede, no sentido de diminuir a carga sólida transportada durante as cheias, e na construção de degraus de amortecimento de cheias no leito da ribeira; mas, o aterro ilegal continua lá (figura 13).
